## 平成 27 年 9 月関東・東北豪雨による栃木県の林道被害分析

**要旨**：平成 27 年 9 月関東・東北豪雨によって栃木県内の民有林林道 140 路線，195 箇所において被害が発生した。本研究では排水施設の大きさや種類が林道被害へ与える影響を検討するため，林道排水施設設置基準(5)をもとに安全率を計算した。現地調査は大きな被害が確認された鹿沼市の横根線と日光市の赤井原線，西沢線の 3 路線を対象に行った。調査路線の被害箇所は横根線，赤井原線で 2 箇所，西沢線で 7 箇所，計 11 箇所であった。そのうち西沢林道の 1 箇所を除く 10 箇所では流出した土石や丸太による排水施設の閉塞が原因であった。被災後に排水施設を変更した 3 箇所の安全率は暗渠で 4.17，開渠で 1.62，6.05 と基準を上回っており，他の排水施設も含めて基準を下回っている箇所は無かった。ただし，本解析では流出率に林地・浸透能中として 0.55 を用いたが，皆伐が行われた裸地と仮定して 1.00 を用いると，安全率が開渠の基準 1.2 未満が 1 箇所，暗渠の基準 2.0 未満が 2 箇所となった。今後，雨量の増加やそれに伴う土石流出量の増加，また，木材自給率 50% 目指した木材生産量の増加による林地残材の増加により林道被害の増加が予測されるため，今後の森林整備等による林内環境の変化を見据えた排水施設の改良等の林道整備が重要となる。

### Analysis on forest road damages in Tochigi prefecture caused by heavy rainfalls of Kanto and Tohoku regions in September, 2015

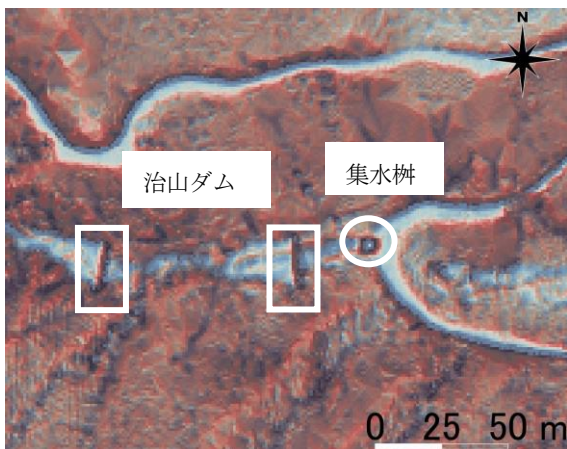
図-2. 横根林道

横根線被害の1箇所は上流に治山ダムが設置されている沢において(図-2)、治山ダムを越流した土石が45m<sup>3</sup>の集水枿を埋め、φ1300のヒューム管が閉塞、越流した土石が路面へ流出し、路体が損壊を受けたものである。さらに土砂は路面を流下し、下流のヘアピンカーブ下の路線の切土擁壁へ流れ込み、切土擁壁を押し出したものがもう1箇所の被害であった。したがって、横根線被害の2箇所は暗渠への土石流出、閉塞が原因である。

現在、集水枿、暗渠の土砂は取り除かれ、路体は復旧、盛土法面には種子散布工が施されている。

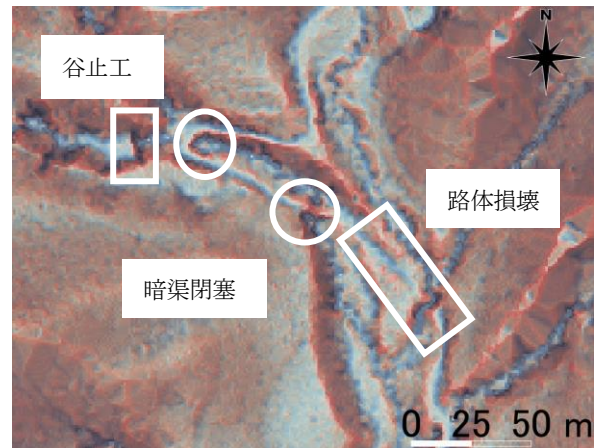
図-3. 赤井原林道

赤井原線被害の1箇所は沢の上流から流出した土石が暗渠ごと路体を押し流したものである。φ800のヒューム管が設置されていたが、被災後はH1100×B1100のボックスカルバートに変更され、呑口には山側をフトン箆擁壁、路体側をコンクリートブロック積みで構成される集水枿が新設された。2箇所目はH1400×B2000とH3600×B1500のボックスカルバートが設置され、上流には谷止工が施されていたが、その上流において間伐や皆伐が行われていたため、土石とともに丸太が谷止工を越えて流出、路体を100mに渡り損壊させたものである(図-3)。暗渠の土石や丸太は取り除かれ、土石や丸太が路面に流れ込んだ箇所にはフトン箆が新設された。赤井原線被害の2箇所も暗渠への土石や丸太の流出、閉塞が原因である。

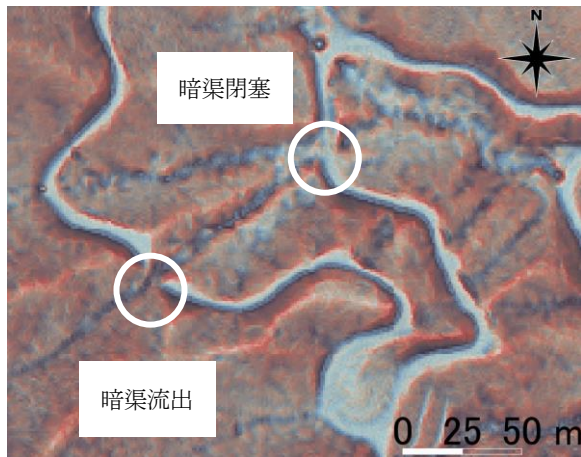
図-4. 西沢林道  
Fig. 4 Nishizawa forest road

4, 5箇所目はφ500のハウエル管の設置場所が路体ごと崩壊した場所で、その土砂が下流の路線の集水枿、暗渠を閉塞、路面に流れ込んだことにより損壊した(図-

4)。4,474m<sup>3</sup>の土砂が流出したと推計された。ハウエル管はH500×B400の開渠に変更され、法面は修復され、閉塞した集水樹と暗渠の土砂は取り除かれた。6、7箇所目は上流の集水樹と暗渠が閉塞したことによって土石が路面へ流入し、路面を長距離に渡って土砂が流れたことにより路体と盛土法面が損壊したものである。現在は2箇所とも復旧し、張芝工が施工されている。

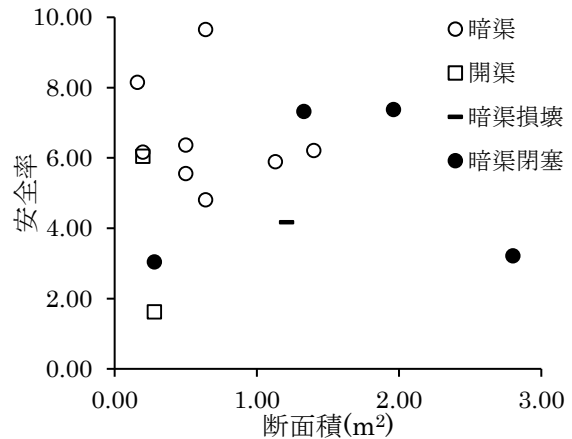
図-5. 通水断面積と安全率  
Fig. 5 Drainage area and safety factor

**2. 安全率** 調査時において一部閉塞していたために排水施設の大きさを正確に計測できなかった13箇所を除いて計算した通水断面積と安全率の関係を図-5に示す。なお、安全率の低いところを示すため図-5の安全率は10までを表示している。赤井原線1箇所目はφ800のヒューム管がH1100×B1100のボックスカルバートに変更され、安全率は4.17であった。西沢線2、3箇所目はφ600のハウエル管がH550×B500の開渠に変更され、安全率は2.29、4、5箇所目はφ500のハウエル管がH500×B400の開渠に変更され、安全率は6.05であった。変更箇所は変更前の勾配等計測できないため、正確な安全率を計算することができないが、現状、復旧した排水施設が適切に設置されていることが確認された。

今回は流出率を林地・浸透能中として0.55を用いたが、今後、主伐期を迎えた森林において皆伐が行われると仮定して、流出率を裸地として1.00を用いると、安全率が開渠の基準1.2未満が1箇所、暗渠の基準2.0未満が2箇所となった。また、昨今、100年に1度と言われる豪雨災害が増えていることから(アメダス確率降雨量計算プログラムによると降雨継続1時間での100年確率降雨量は鹿沼観測所:79.0mm/h、今市観測所:83.3mm/h、五十里観測所:72.6mm/h)、今後、雨量の増加やそれに伴う土石流出量の増加、また、木材自給率50%目指した

木材生産量の増加による林地残材の増加により、林道施設被害の増加が予測されるため、今後の森林整備等による林内環境の変化を見据えた排水施設の改良等の林道整備が重要となる。
