## 平成 26 年 8 月広島豪雨災害において立木が崩土の運動を抑止した事例

## Cases of standing trees stopping the movement of failed debris induced by the Hiroshima heavy rainfall in August 2014

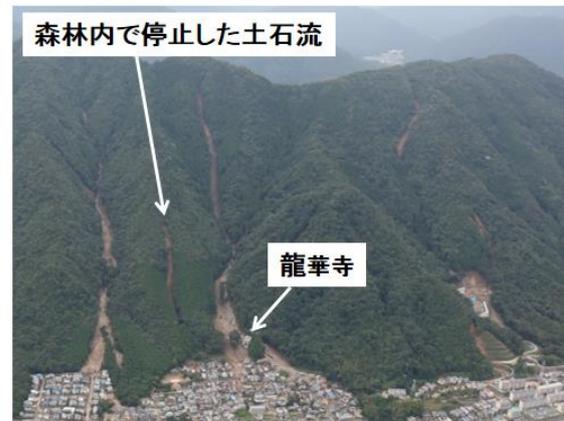
図一1. 平成 26 年 8 月豪雨で発生した広島市土砂災害の様子（西を望む。龍華寺の南約 100m に位置する土石流は 300m 以上流下したものの森林内で運動が停止している）（平成 26 年国土地理院撮影の空中写真の一部に加筆）

地球温暖化の影響を受けてか、各地で観測史上最高となるような集中豪雨が頻発している。平成 26 年 8 月 20 日の未明には、時間雨量が 100 ミリを超えるような豪雨が広島市を襲い、多数の斜面崩壊や土石流が発生（図-1）し、合計 74 名もの犠牲者がでる大惨事となった。アメダス安佐北区三入の観測データ（図-2）によると、19 日 20 時の降り始めから 20 日 6 時までの間に 250 ミリを超える豪雨があったことが確認され、また土砂災害が発生したと考えられる 20 日未明の 2 時間においては、時間雨量 80 ミリを超える降雨が連続していたことがわかった。

被害者が多く出た広島市安佐南区では、住宅街が阿武山の山麓まで迫っており、溪流を流下してきた土砂の直撃を受けるかたちとなっていた。他方、八木 4 地区の龍華寺の西 100m 付近では、300m 以上の流下距離を示した土砂が勾配約 17 度の森林内で運動が抑止されている現場が認められた（図-1）。また、八木 3 地区の東照寺の上流域では、長さ 30m 程度の斜面崩壊が発生していたものの崩壊土砂はその直下付近で一度運動が抑止されていたように推定され、東照寺付近へ土砂を流出させた土石流はその直ぐ下流を発生域としているようにみえる

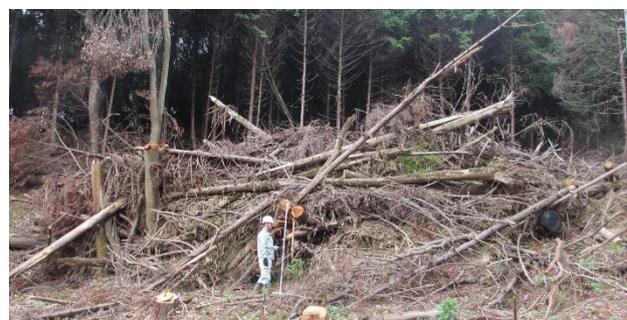
図一3. 流木がヒノキ立木と絡み合うように相互作用し崩土の運動が抑止されて形成されたダム状の堆積物（堆積物の最大厚さは 4m 程度、写真の撮影は災害発生後 11 カ月時点で、工事の関係で堆積物前方の立木は株切された状態であることに注意が必要

八木 4 地区の龍華寺の西側の土石流は、勾配が 41 度の斜面において長さ 21m、幅 17m、最大深さ 2m 程度の大きさの斜面崩壊を源頭に発生したものである。崩壊した土砂は溪床堆積物を一部巻き込みながら 300m 以上をほぼ直進し、その後、勾配が約 17 度に低下したヒノキ林内でダムを形成するようにして停止していた（図-3）。堆積土砂には多数の流木が認められたが、この流木が立木と絡み合うように相互作用したために崩土の運動が停止したように認められた。堆積土砂の高さは 4m 程度あり、その堆積面の縦断勾配は約 1 度と計測された。

現地調査に入った時点では復旧工事により堆積土砂の周囲の立木の一部が株切されていた。そこで、堆積土砂の左岸側、前方、右岸側に残存したヒノキ立木については胸高直径および地表から 0.3m 位置の直径の計測を行い、株切された樹木については地表から 0.3m 位置の直径を計測した。ヒノキ立木の胸高直径と 0.3m 位置直

径の平均比を算出し、株切された樹木の 0.3m 位置直径にこの比を乗ずることにより胸高直径を推定する手法を採用した。左岸側 12 本、前方 16 本、右岸側 11 本の平均の胸高直径は、それぞれ 0.26m、0.30m、0.27m と算出された。なお、立木間隔は 1.5m から 2m 程度であり、立木密度にして 2,500 本/ha から 4,500 本/ha 程度と推定される。
